岩手県指定有形文化財一関市千厩町 村上家住宅の現況と復原考察

The Current Condition and the Theorization of Restoration of the Murakami Residence, Ichinoseki, Iwate

宮澤 智士
MIYAZAWA Satoshi

安井 妙子
YASUI Taeko
阿部和建築文化研究所

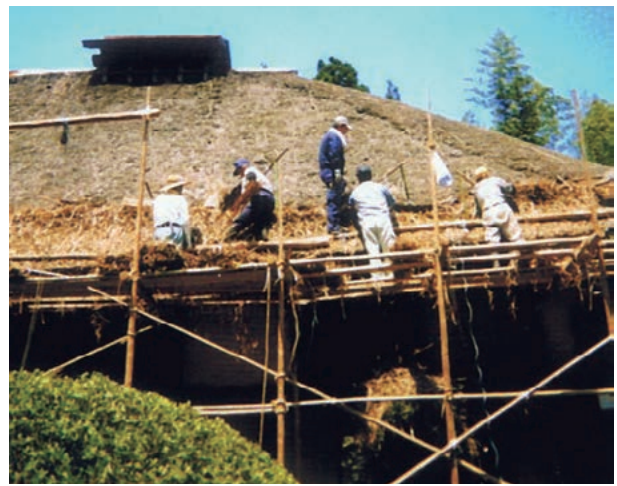
図 49 主屋茅屋根の差し茅作業

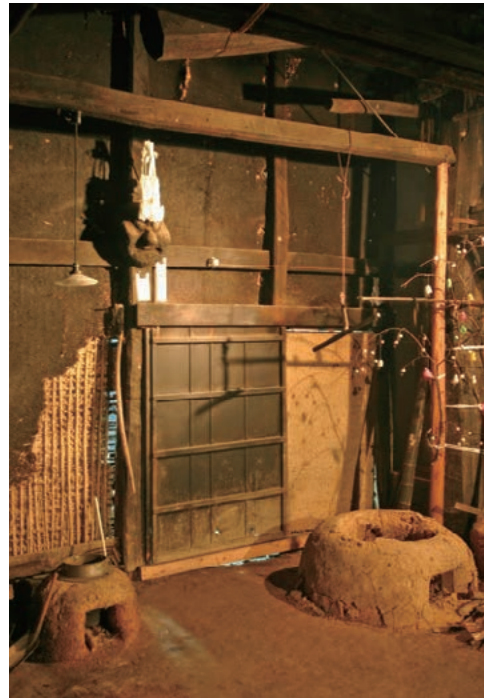
大戸口から入ると右手の上屋柱筋の中央部に瓜むき状で多角形断面の太いウシモチ柱(柱A)が建ち、この約3.5m手前にも多角形断面のやや太い柱(柱B)が建つ。これら2本の柱と妻壁の間に床を張ってオグラダイ(小倉台)と称する台が作り付けてある。今はないが、かつてはオグラダイ前方の半間4方の土間に白を据えて、ここで粳を搗いて玄米にした。背戸口の両脇に大小のカマドが築いてあり、背戸口脇の柱にカマド神を祀る(図50)。土間ニワに沿って、前半部に十畳大のイタノマがあり、中央部に大きな炬燵が切っており、根太天井を張る。後半部は、土間ニワを囲むように逆L型の板間がめぐる。間仕切りは設けないが、イロリのある部分をロバタ、この奥をタナマエ、この右側をハシリと称する。天井を張っていないので梁組、小屋組、屋根裏がみわたせ、土間と一体の空間になっている。

図 50 カマドとカマド神
